INSPECTIERAPPORT 2023

objectnummer 5074

Voormalig opleidingscentrum "De stingerbol"
Nieuwe Kazernelaan 2d 54, 6717 LR Ede

Inspectienummer	: 5074.23
Inspectie uitgevoerd door	: H. Sleumer, W. Mengerink
Inspectiedatum	: 16-11-2023

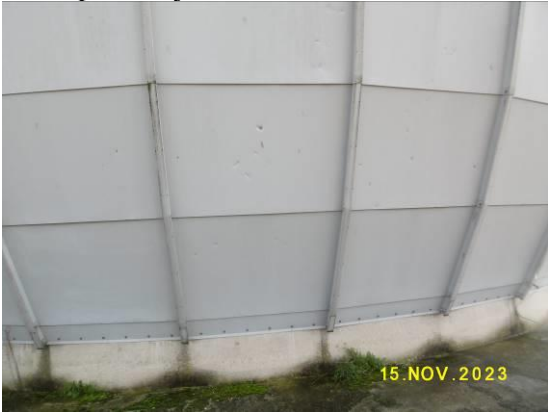
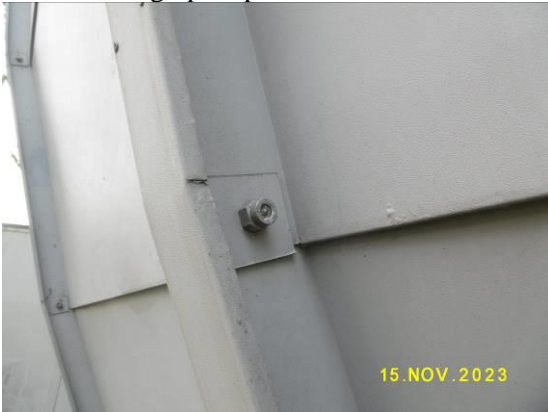
<p>G</p> <p>G</p> <p>G</p> <p>R</p> <p>R</p>	<p>objectnummer 5074 Voormalig opleidingscentrum "De stingerbol"</p> <p>Een enkele aluminium plaat is vervangen in plaatstaal. Verspreid langs de gevel komen beschadigingen voor. Enkele beschadigingen zijn diep en vertonen scheurvorming. Met name de platen komen voor herstel in aanmerking.</p> <p>Over het algemeen is de coating nog goed te noemen. Op meerdere ondereinden van de platen is enige corrosie van het aluminium zichtbaar waardoor de coating loslaat (foto). Dit heeft gevolgen voor de coating maar verder niet voor het aluminium. De coating is aangebracht om het geheel egaal van kleur en dus aanzien te behouden. Voor onderhoud is er zelfs een systeem aangebracht. Onderhoud van de coatinglaag is dus gewenst. Nader onderzoek is nodig om bij het schoonmaken de bestaande coating niet verdere te beschadigen. Na voorzichtig en zorgvuldig schoonmaken de beschadigde aluminium beplating herstellen met bijvoorbeeld een strook kunststof dakbedekkingsmateriaal en deze afwerken met een coating als bestaand. Alle losstaande delen van de coating ook herstellen.</p>

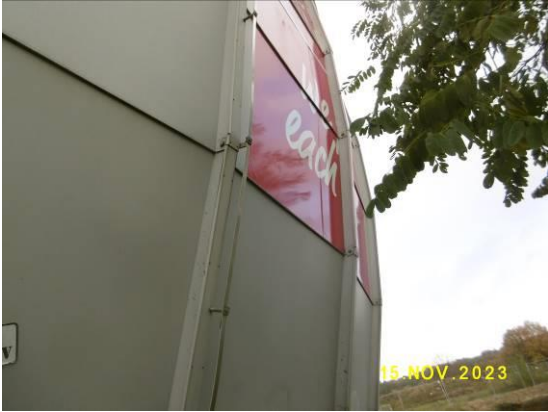
M	<p>Delen staan los. Bij het onderzoek van schoonmaken van het geheel ook het verwijderen of herstellen van de bestickering meenemen.</p>
<p><u>1.5 Deuren, poortjes, toegangen</u> Hoofdingang - roldeur - houten kozijn met dubbele deuren - lijstwerk en dakrand Vluchtdeuren - deur en kozijn noord - deur en kozijn zuid</p>		M R R R R	<p>Door het aanbrengen van een gangbare deur en deurkozijn is de roldeur buiten gebruik. Voldoende functioneel. Het geheel te behandelen als bij de aluminium gevelbeplating, Voldoende functioneel. Idem.</p>
<p><u>1.6 Uitpandige elementen</u> Portaal (nood) uitgang - aluminium constructie - aluminium en polyester gevelafwerking</p>

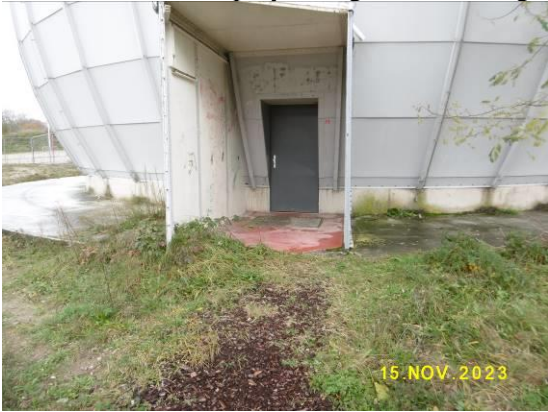
G	R	<p>Door vandalisme beschadigd maar nog wel functioneel.</p>

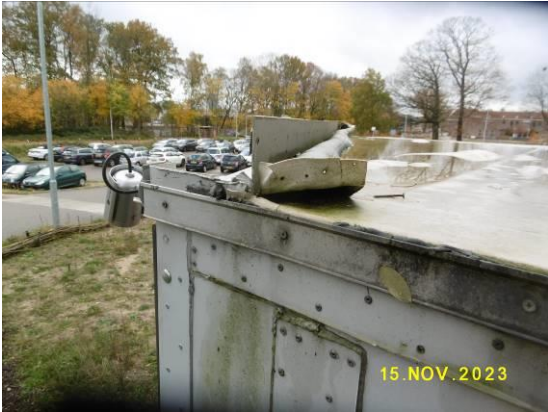
<p><u>2.2 Dakbedekking</u> 2.2.4 <i>Metaal</i> - aluminium gevel / dakplaten, algemeen</p>		<p>M</p> <p>R</p> <p>G</p> <p>G</p>	<p>objectnummer 5074 Voormalig opleidingscentrum "De stingerbol"</p> <p>Losgeraakt en verweerd. Vervangen van de bedekkingen is gewenst.</p> <p>Het nog uit te voeren herstel van de coating is een vorm van schilderwerk echter dat is nog niet gedaan en is dus niet te beoordelen. De coating is vermeld bij rubriek 1.2. Het geheel komt voor een bijwerkbeurt in aanmerking.</p> <p>Door de aanwezige gevelafwerkingen zijn de spanten vanaf de onderzijde goed zichtbaar en zien alle onderdelen en verbindingen er goed uit. De hogere delen zijn niet te beoordelen.</p> <p>Zie hiervoor rubriek 1.2.4</p>

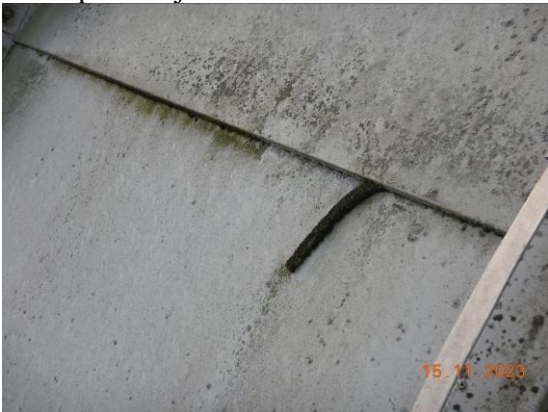
R	<p>De beplatingen zijn aan de onderinden steeds voorzien van een neopreen strip. Door ouderdom en werken van de platen bij krimp en uitzetten zijn meerdere strippen weggevallen of hangen los. Op de hogere wat vlakkere delen zorgen deze strippen mogelijk ook voor een goede afwatering. Voorlopig voorzien wij geen problemen, maar op lagere termijn is hieraan mogelijk onderhoud nodig.</p>
<p><u>2.5 Dakopeningen</u> 2.5.4 Luiken - dakluik in de top</p>

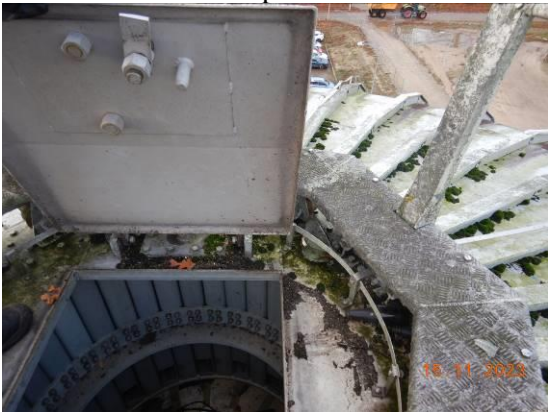
R	<p>Door vervuiling wat beschadigd, maar voldoende functioneel. Na het zorgvuldig schoonmaken is herstel van de afwerking wenselijk.</p>
<p><u>2.8 Diversen</u> - was en onderhoudsinstallatie, algemeen</p>

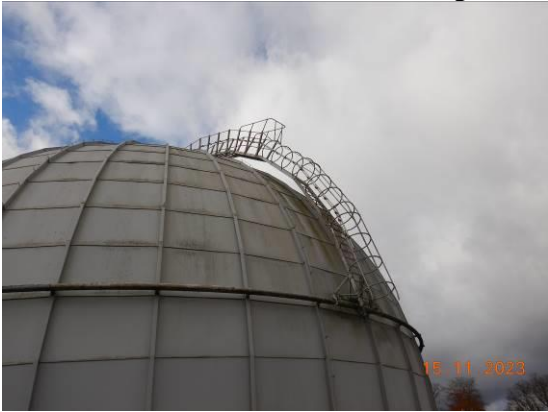
M	<p>Deze installatie is buitengebruik gesteld en onbereikbaar gemaakt door delen van de kooiladder te demonteren. Om schoonmaak- en onderhoudswerk aan de beplating te kunnen uitvoeren is het aan te bevelen deze installatie eerst te herstellen.</p>

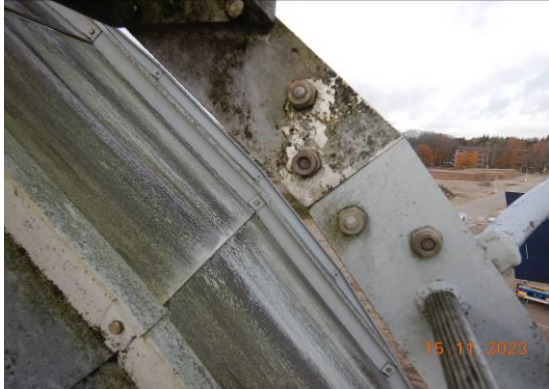
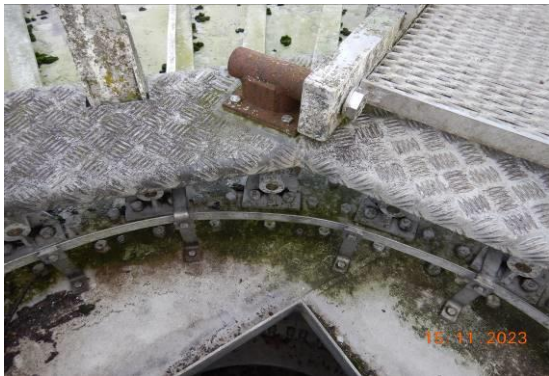
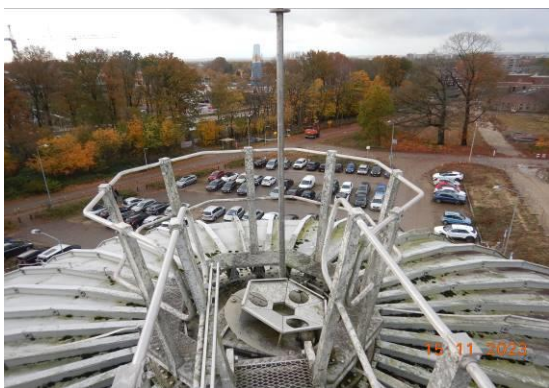
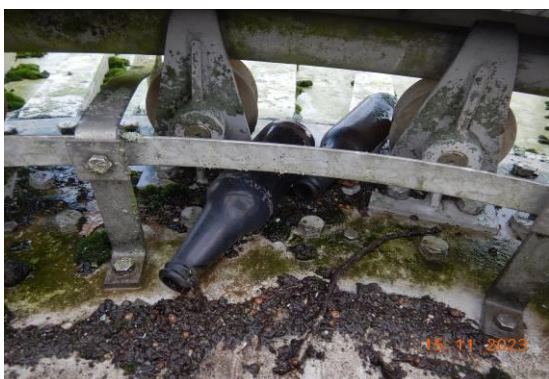
Bij de montage of onderhoud aan de kooiladder zijn in het verleden te korte bouten gebruikt. Bij herstel van de installatie dienen dus alle onderdelen gecontroleerd en aansluitend hersteld te worden.

Enkele stalen onderdelen vertonen roest.

De hangplek voor jongeren in het verleden is door het afnemen van enkele delen van de kooiladder niet meer bereikbaar. Onderdelen uit het interieur als een armatuur van lampen en lege flessen liggen overal. Een uitgebreide schoonmaakbeurt is wenselijk.

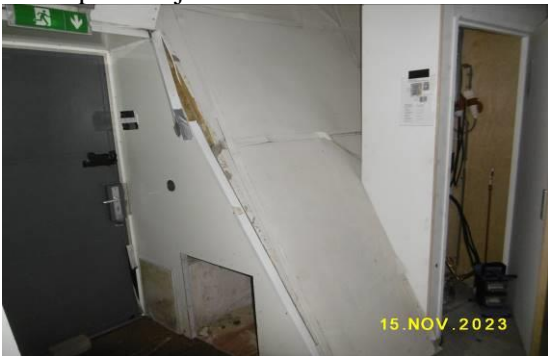
- plaastelijk	R	Door aangebrachte installaties en gebruik zijn meerdere delen beschadigd. Bij gelegenheid dit herstellen als bestaand goed werk.

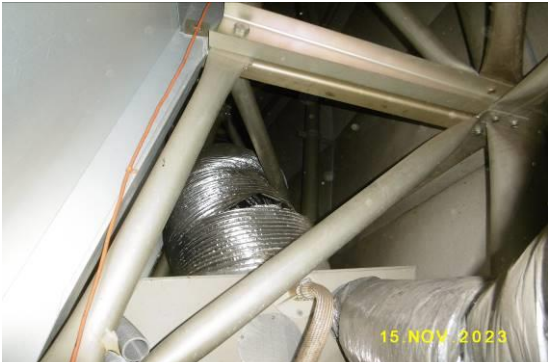
<u>3.2 Dragende constructies/vloeren</u> <u>3.2.2 Vloeren</u> - betonvloer	G	Dit is een gevoelsmatige inschatting omdat er door de vloerbedekking geen zichtbare schade is waar te nemen.	
<u>3.9 Diversen</u> - ventilatiebuizen en kanalen	M	De functie van deze systemen zijn ons niet duidelijk. Voor zover te beoordelen defect. Indien geen functie heeft dit ook geen gevolgen.

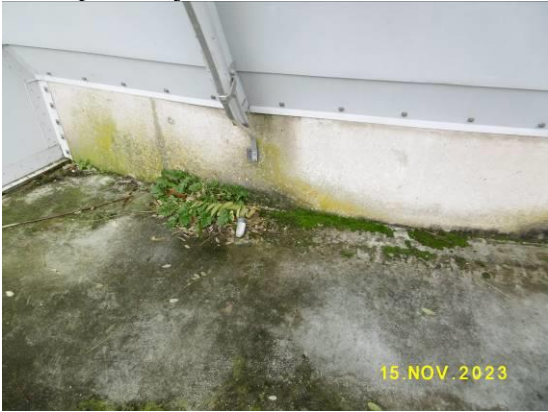
<p><u>4.2 Bereikbaarheid en toegankelijkheid</u> - algemeen</p> <p><u>4.3 Bestrating/terrein</u> - algemeen</p>			M	<p>objectnummer 5074 Voormalig opleidingscentrum "De stingerbol"</p> <p>Controle op de werking van de zich in of op een gebouw bevindende installaties valt buiten de inspectie van de Monumentenwacht.</p> <p>De inspectie van de bliksembeveiliging heeft uitsluitend betrekking op de uitwendige installatie. Betreffende de juiste functionering, dient u de installatie periodiek te laten doormeten door een gespecialiseerd bedrijf.</p> <p>Meerdere aansluitingen van de afleiders zijn niet meer gekoppeld aan de aardpennen. Nader onderzoek en controle van het systeem is wenselijk.</p> <p>Met gebruikmaken van onze veiligheidsuitrusting zijn de hogere delen beperkt zichtbaar. Het is aan te bevelen de aanwezige constructie volgens de geldende normen weer in gebruik te stellen.</p> <p>Voldoende functioneel.</p>
