INSPECTIERAPPORT 2023

objectnummer 5074

Voormalig opleidingscentrum "De stingerbol"
Nieuwe Kazernelaan 2d 54, 6717 LR Ede

Inspectienummer	: 5074.23
Inspectie uitgevoerd door	: H. Sleumer, W. Mengerink
Inspectiedatum	: 16-11-2023

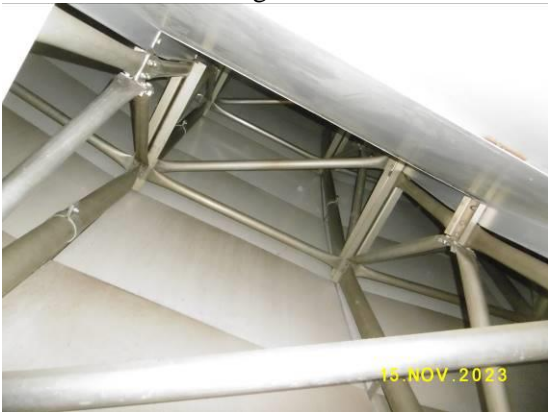
<p><u>1.7 Glas/schilderwerk</u> 1.7.2 <i>Schilderwerk</i> - algemeen</p> <p>- dekkend schilderwerk op hout</p> <p>2. DAKEN</p> <p><u>2.1 Kapconstructies</u> 2.1.2 <i>Gietijzer/staal</i> - vakwerkspanten tussen de binnen en buitenbekleding</p>

<p><u>2.2 Dakbedekking</u> 2.2.4 <i>Metaal</i> - aluminium gevel / dakplaten, algemeen</p>		<p>M</p> <p>R</p> <p>G</p> <p>G</p>	<p>objectnummer 5074 Voormalig opleidingscentrum "De stingerbol"</p> <p>Losgeraakt en verweerd. Vervangen van de bedekkingen is gewenst.</p> <p>Het nog uit te voeren herstel van de coating is een vorm van schilderwerk echter dat is nog niet gedaan en is dus niet te beoordelen. De coating is vermeld bij rubriek 1.2. Het geheel komt voor een bijwerkbeurt in aanmerking.</p> <p>Door de aanwezige gevelafwerkingen zijn de spanten vanaf de onderzijde goed zichtbaar en zien alle onderdelen en verbindingen er goed uit. De hogere delen zijn niet te beoordelen.</p> <p>Zie hiervoor rubriek 1.2.4</p>
